**ESTRUTURAS ARQUITETÔNICAS E URBANÍSTICAS
ARAXÁ – MG**

CADASTRO PRÉVIO DE IMÓVEIS - 2020

Nº da Ficha: EA/050/2020

5. Endereço:	Praça Coronel Adolpho, 65 - Centro				
6. Propriedade:	Particular				
7. Responsáveis:	Alzira Luiza de Melo Garredo e irmãos				
8. Situação de ocupação:					
<input type="checkbox"/> Pública <input checked="" type="checkbox"/> Privada <input type="checkbox"/> Própria <input type="checkbox"/> Cedida <input type="checkbox"/> Alugada <input type="checkbox"/> Outros

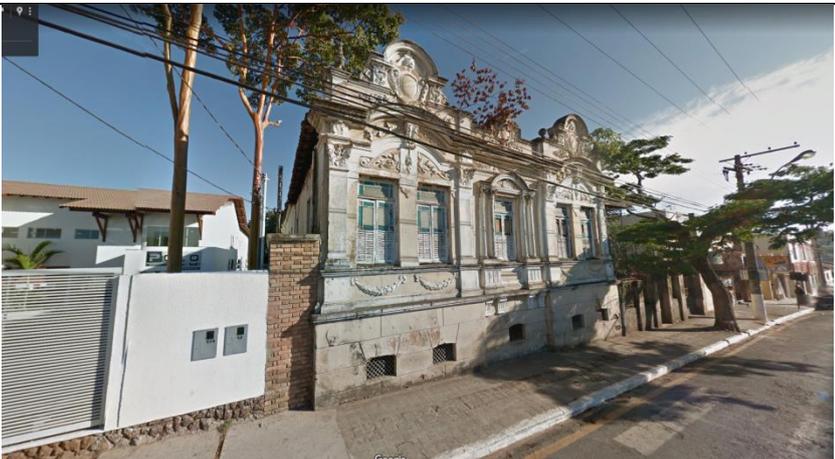
<p>Praça Coronel Adolpho, 65.</p> <p>Vista em perspectiva do imóvel.</p> <p>Fonte: Google Maps</p> <p>Agosto/2011</p>

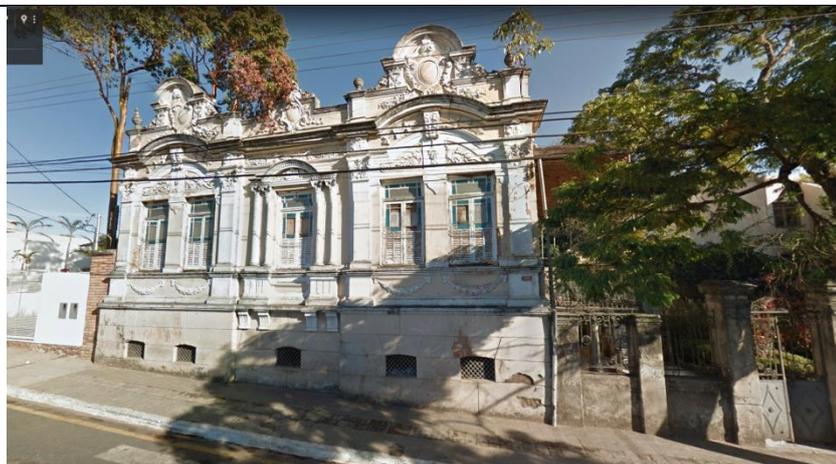
Praça Cel. Adolpho, 65.

Vista da fachada do imóvel.

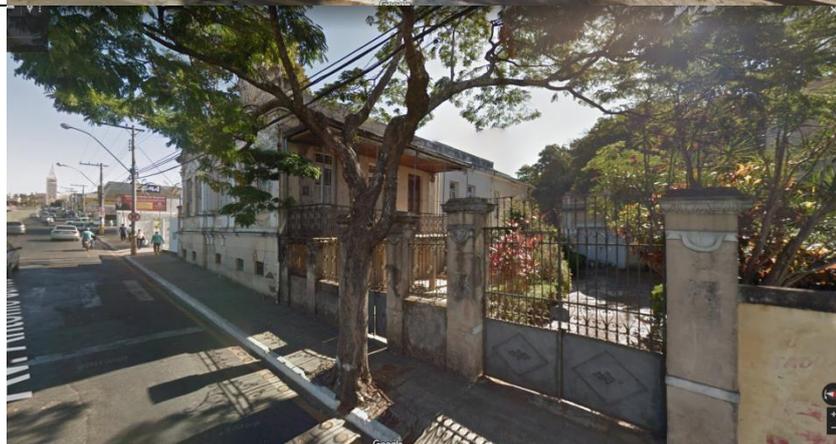
Praça Cel. Adolpho, 65.

Vista em perspectiva do imóvel.

À esquerda, ao fundo, vê-se a Igreja Matriz.

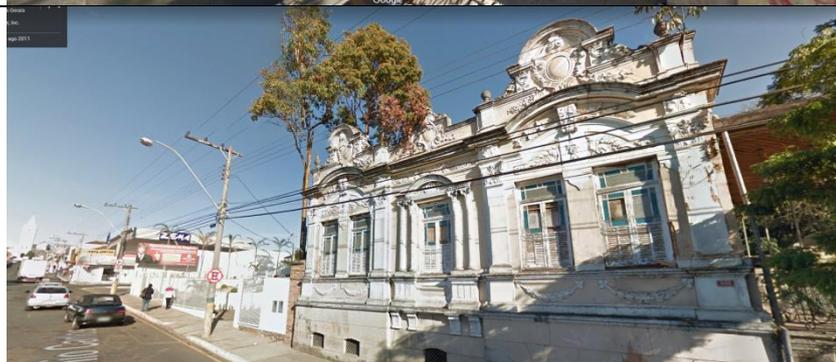
Praça Cel. Adolpho, 65.

Vista em perspectiva do imóvel.

À esquerda, ao fundo, vê-se a Igreja Matriz.

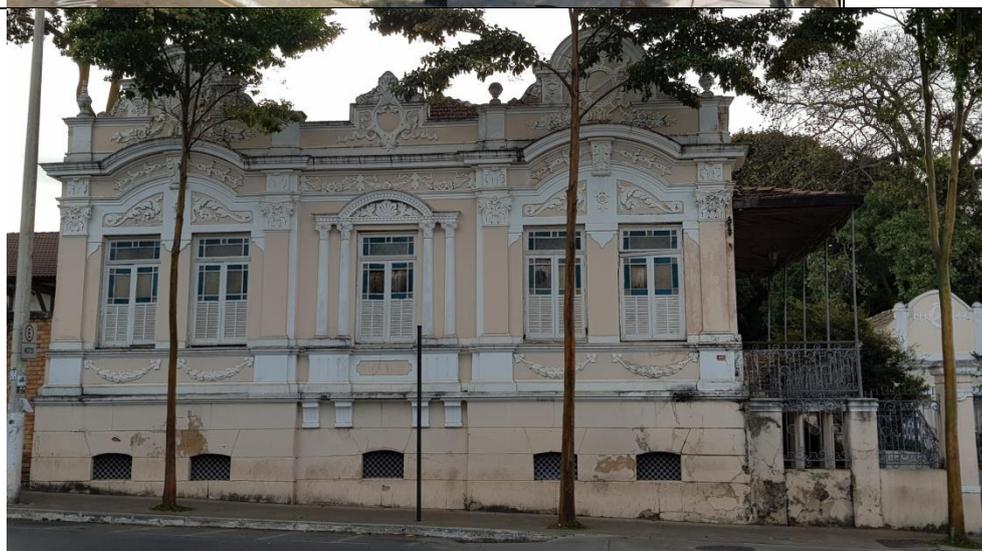
Praça Cel. Adolpho, 65.

Vista da fachada do imóvel.

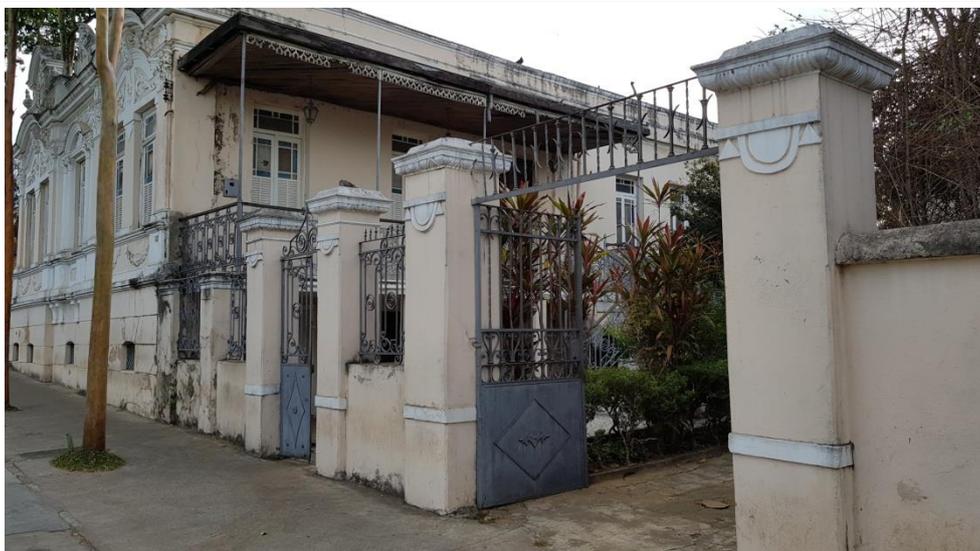
Praça Cel. Adolpho, 65.

Vista da fachada do imóvel.

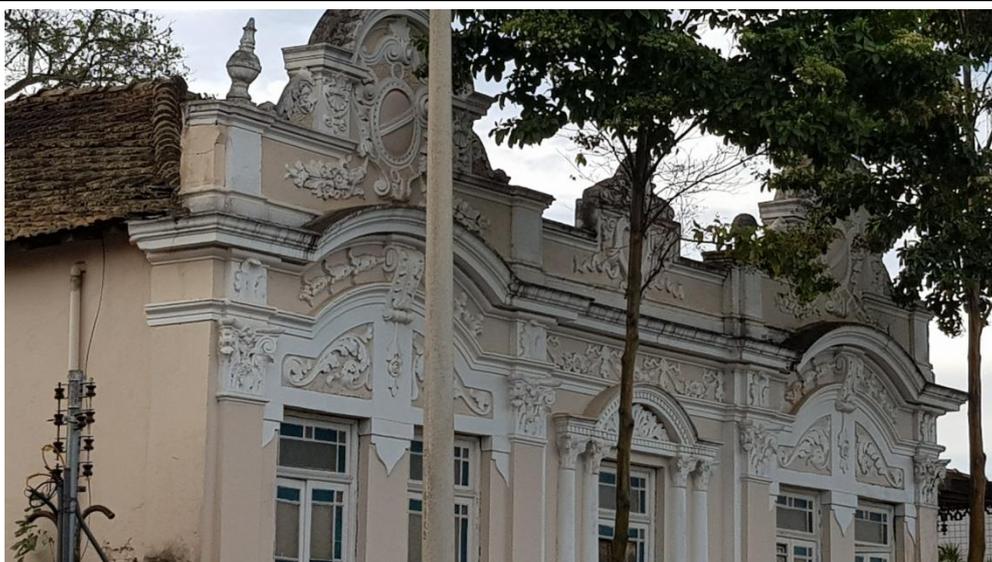
Praça Cel. Adolpho, 65.

Detalhe da fachada do imóvel.

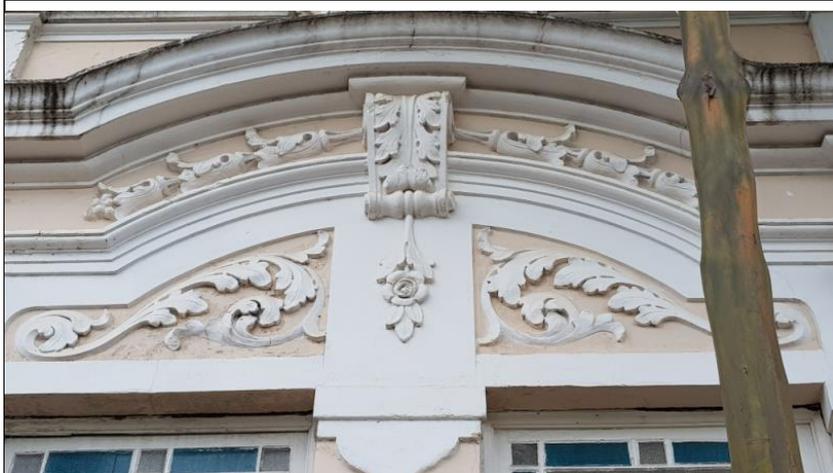
Praça Cel. Adolpho, 65.

Detalhe da fachada do imóvel.
