**ESTRUTURAS ARQUITETÔNICAS E URBANÍSTICAS
ARAXÁ – MG****FICHA DE INVENTÁRIO - 2019**

Nº da Ficha: EA/007/2019

Data do Primeiro Inventário: 2013		Outras Atualizações:	Última Atualização: 2018
1. Município:	Araxá		
2. Distrito:	Sede		
3. Zona:	Urbana		
4. Designação:	Residência

5. Endereço:	Rua Capitão Izidro, 180 - Centro		
6. Propriedade:	Particular		
7. Responsáveis:	Eurípedes Gonçalves Rios		
8. Situação de ocupação: <input type="checkbox"/> Pública <input type="checkbox"/> Privada <input type="checkbox"/> Própria <input type="checkbox"/> Cedida <input checked="" type="checkbox"/> Alugada <input type="checkbox"/> Outros

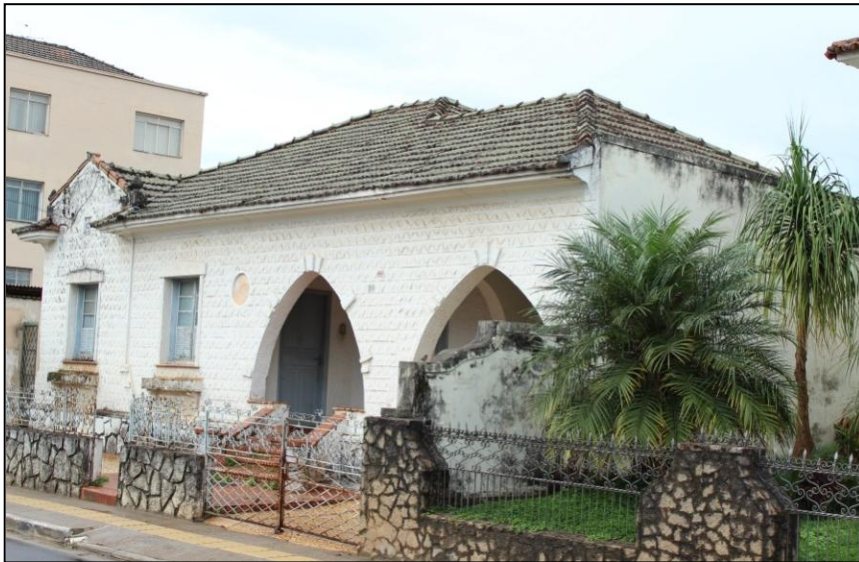
Rua Capitão Izidro, 180.

Vista em perspectiva da fachada principal.
À direita edifício residencial e comercial
localizado na Rua Mariano de Ávila.

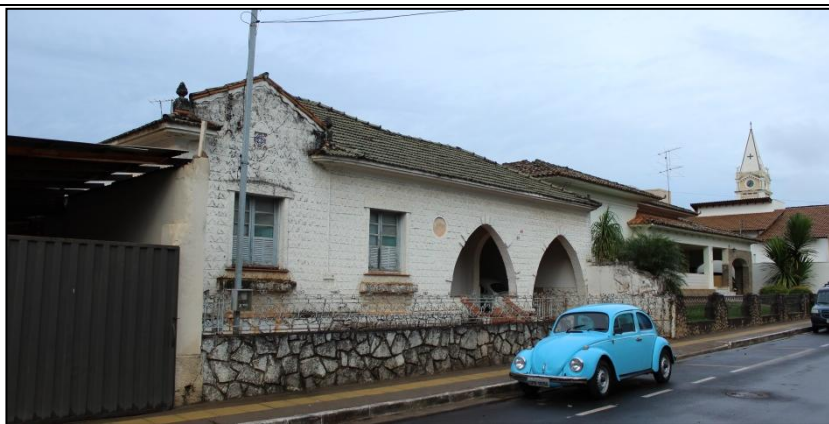
Rua Capitão Izidro, 180

Vista em perspectiva da fachada principal.
Ao fundo, à esquerda, a torre da Igreja Matriz
de São Domingos.

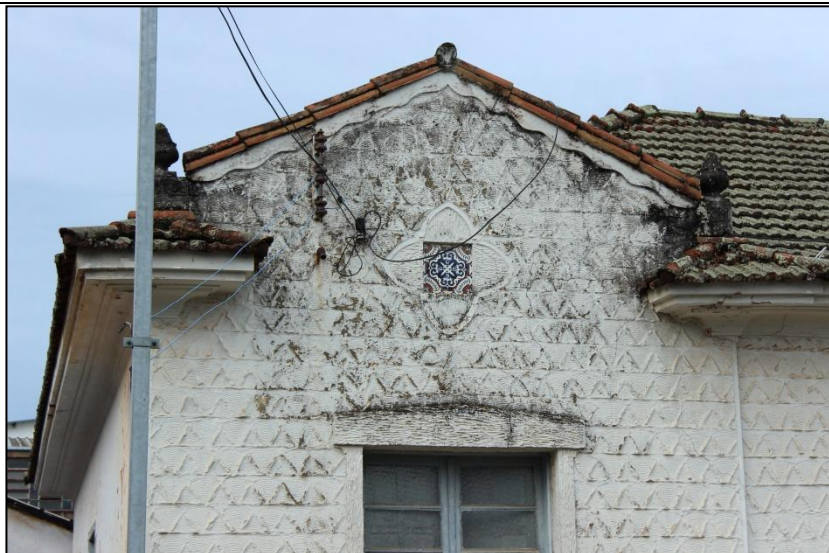
Rua Capitão Izidro, 180

Vista da fachada principal.
Detalhe do frontão e do painel de azulejos.

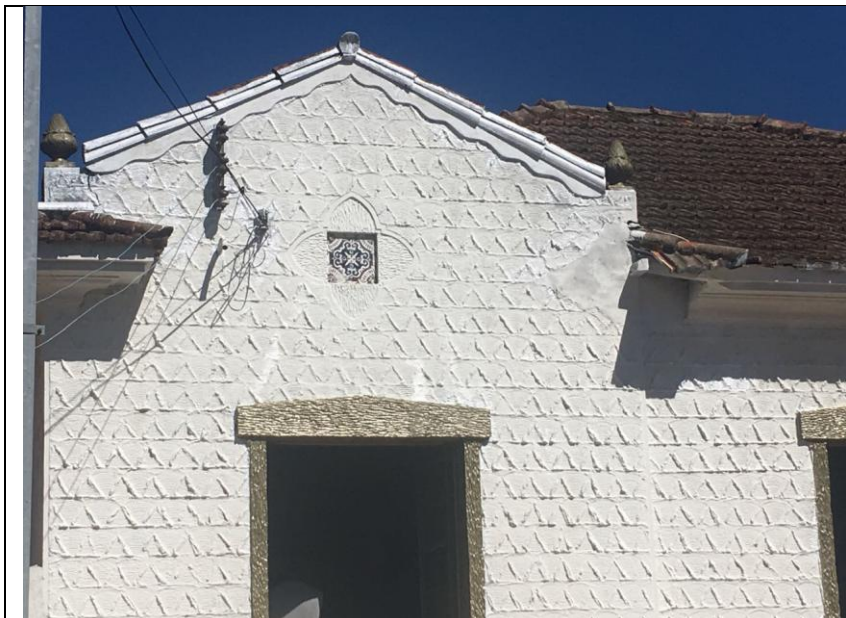
Rua Capitão Izidro, 180

Vista da fachada principal.
Detalhe do frontão e do painel de azulejos.
