**ESTRUTURAS ARQUITETÔNICAS E URBANÍSTICAS
ARAXÁ – MG****FICHA DE INVENTÁRIO - 2020**

Nº da Ficha: EA/015/2020

Data do Primeiro Cadastro: 2010		Outras Atualizações:	Última Atualização: 2018
1. Município:	Araxá		
2. Distrito:	Sede		
3. Zona:	Urbana		
4. Designação:	Memorial de Araxá

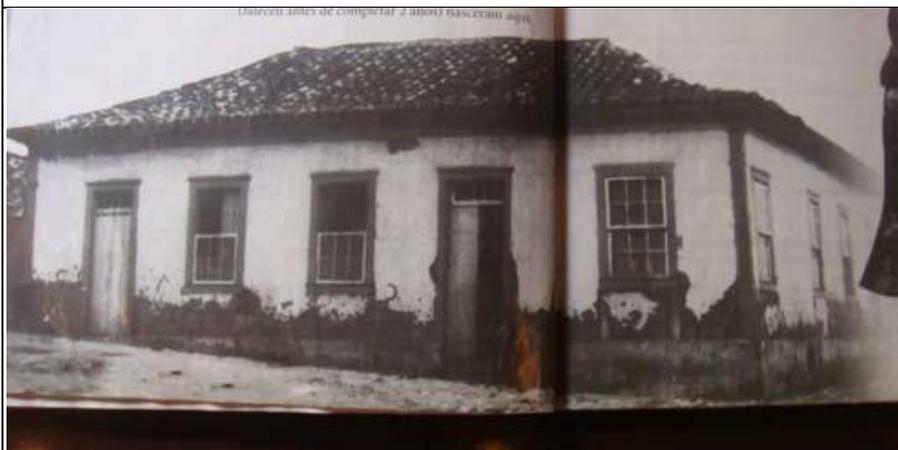
Avenida Antônio Carlos, 116.
 Vista em perspectiva da fachada principal
 na década de 1980.
 Setembro/2010.

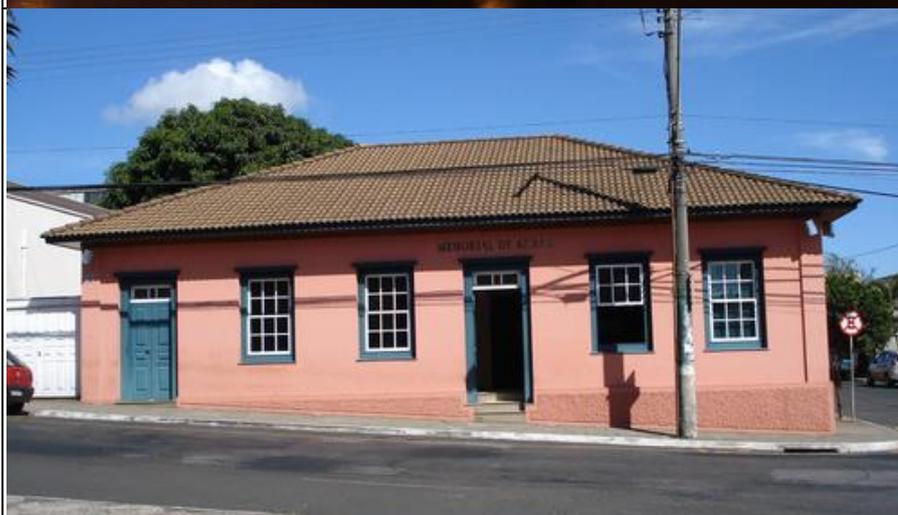
Avenida Antônio Carlos, 116.
 Vista da fachada principal.
 Setembro/2010.

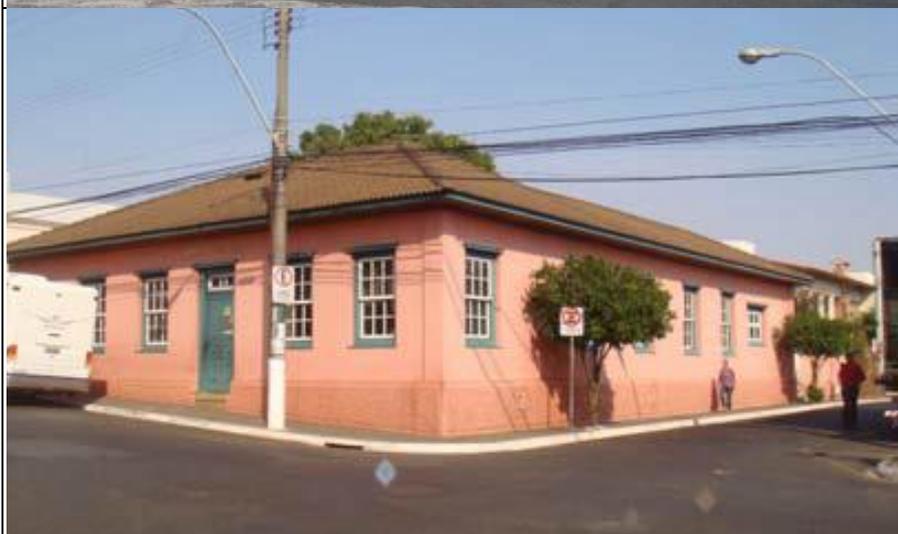
Avenida Antônio Carlos, 116.
 Vista em perspectiva das fachadas
 Setembro/2010.

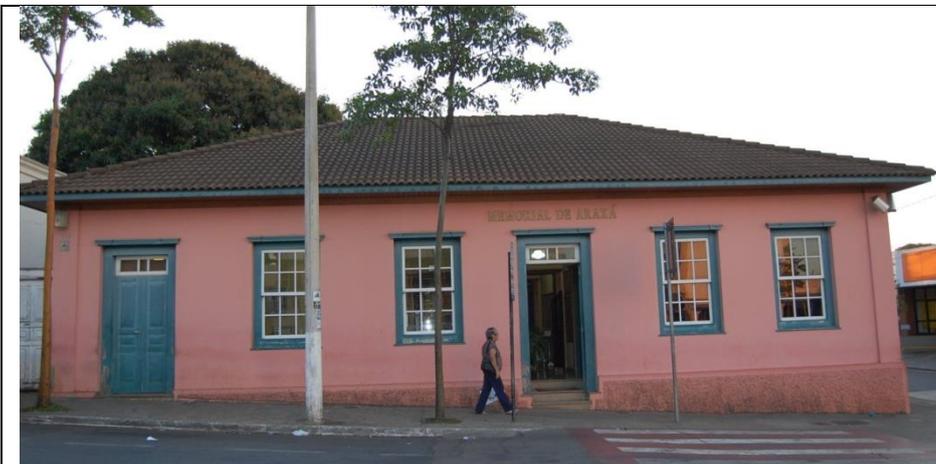
Avenida Antônio Carlos, 116.

Fachada principal marcada por duas grandes portas de madeira maciça de abrir e quatro janelas de madeira e vidro do tipo guilhotina com verga reta. Telhado em telhas coloniais foi substituído por telhas de concreto.

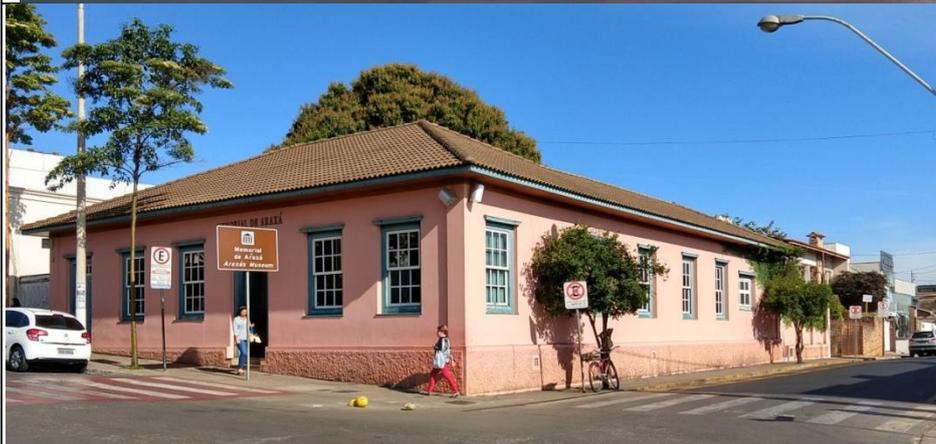
Avenida Antônio Carlos, 116.

Fachada lateral direita: Com cinco janelas tipo guilhotina e base em acabamento chapiscado com as aberturas de ventilação do porão.

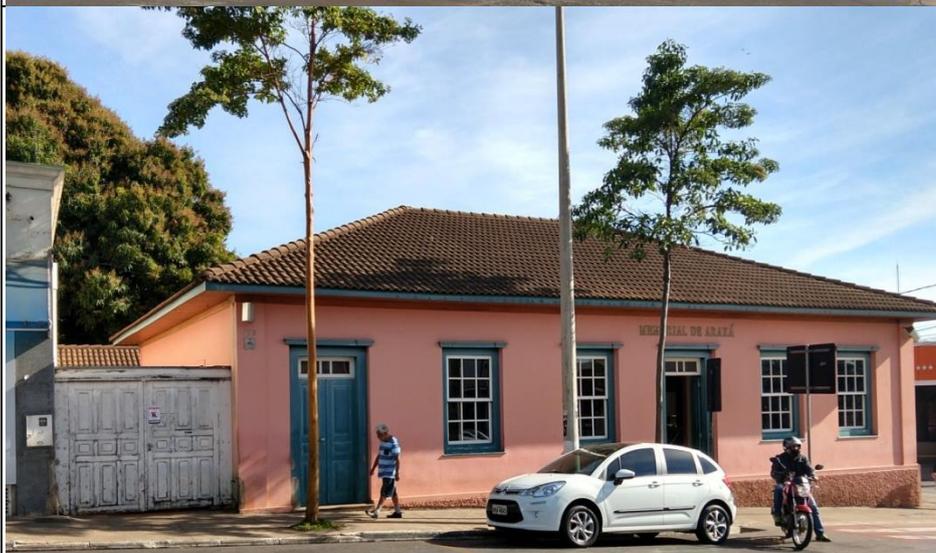
Avenida Antônio Carlos, 116.

Fachada principal: portão de madeira com pintura branca, beiral em madeira maciça envernizada em tom natural e lateral pintada em verde escuro.

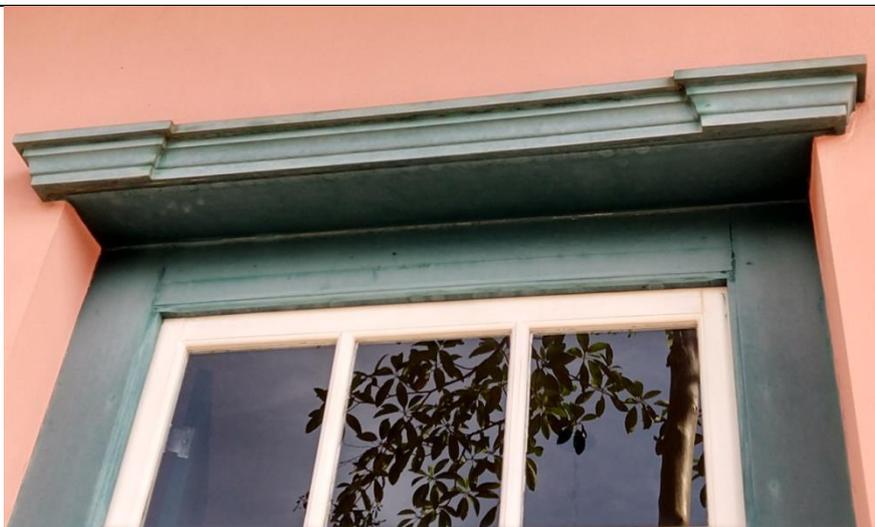
Avenida Antônio Carlos, 116.

Detalhe da janela em madeira da parte superior do quadro das janelas de madeira e vidro.
