ESTRUTURAS ARQUITETÔNICAS E URBANÍSTICAS ARAXÁ – MG

FICHA DE INVENTÁRIO - 2019

Nº da Ficha: EA/014/2019

Data do Primeiro Inventário: 2010		Outras Atualizações:	Última Atualização: 2018	
1. Município:	Araxá			
2. Distrito:	Sede			
3. Zona:	Urbana			
4. Designação:	Casa França

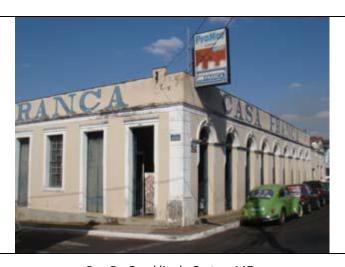
Rua Dr. Franklin de Castro, 147. Vista em perspectiva da fachada principal. Data: 24/setembro/2010.

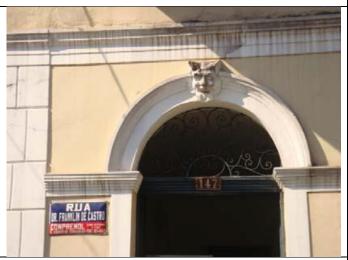
Rua Dr. Franklin de Castro, 147. Detalhe do vão da fachada principal. Data: 24/setembro/2010.

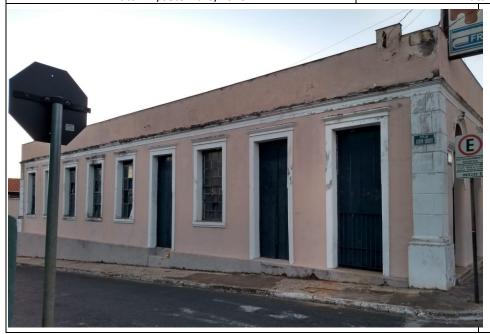
Rua Dr. Franklin de Castro, 147.

Vista da fachada principal.

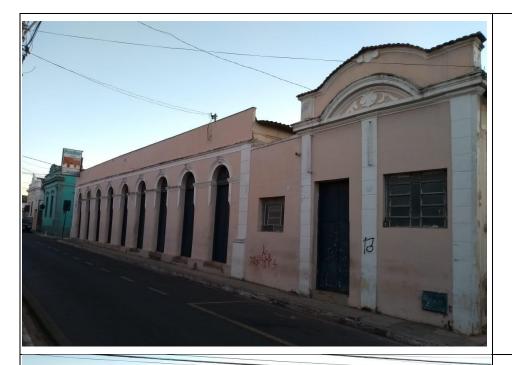
Rua Dr. Franklin de Castro, 147.

Vista em perspectiva da fachada principal.

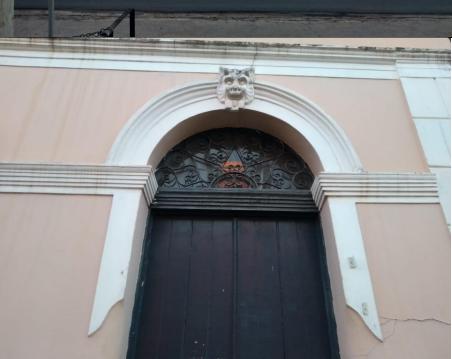
Rua Dr. Franklin de Castro, 147.

Detalhe da fachada, mostrando uma criatura mista de homem e animal.

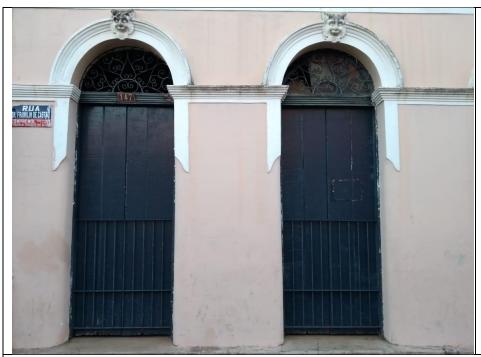
Rua Dr. Franklin de Castro, 147.

Detalhe das portas em duas folhas de abrir em madeira
